通学路対策箇所図(第二小学校区)

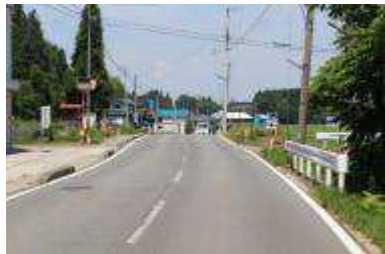
13 横断歩道がなく横断時危険である。

<対策メニュー>
横断指導線の設置

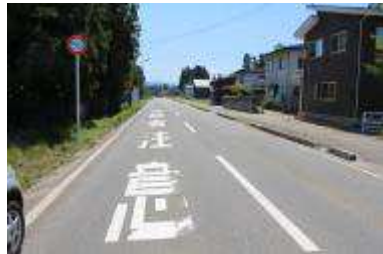
7 見通しが悪く、飛び出し等危険である。

<対策メニュー>
横断指導線の再表示

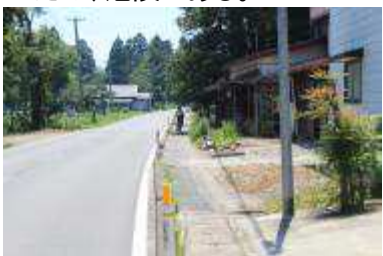
9 交通量が多い車道・歩道ともに狭いため、危険である。

<対策メニュー>
外側線の再表示、路面表示の設置

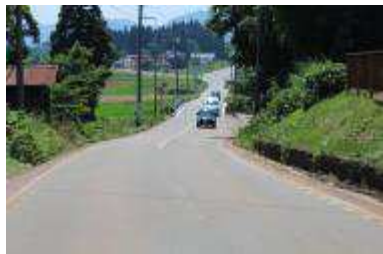
11 交通量が多いが車道が狭く、歩道もないため危険である。

<対策メニュー>
外側線の再表示、路面表示の設置

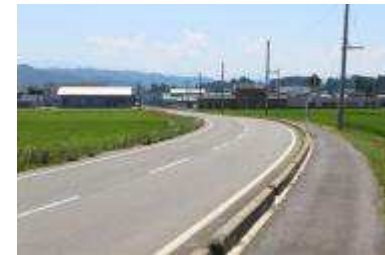
16 街灯がなく、夜危険である。

<対策メニュー>
防犯灯設置(町から地区への補助金)

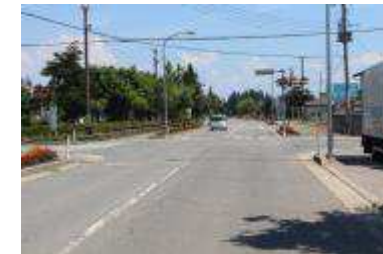
15 交通量が多いが信号がなく、横断時危険である。

<対策メニュー>
交差点のカラー舗装化、外側線再表示

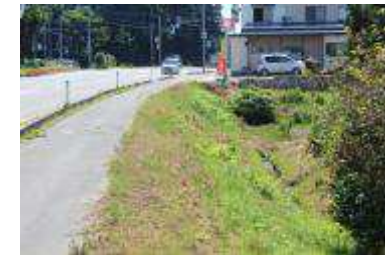
8 歩道と法尻水路との高低差が大きいため、危険である。

<対策メニュー>
転落防止柵の設置

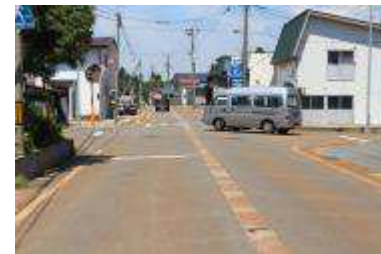
10 交通量が多く信号もないため、横断時危険である。

<対策メニュー>
外側線の再表示、路面表示の設置
